Rivista dell'Opificio delle Pietre Dure
e Laboratori di Restauro di Firenze

I dipinti murali della Loggetta dell'Allori a Palazzo Pitti: una sperimentazione per l'estrazione dei sali e per il monitoraggio con dielettrometria a microonde

Fabrizio Bandini, Alberto Felici, Paola Ilaria Mariotti, Roberto Olmi, Cristiano Riminesi

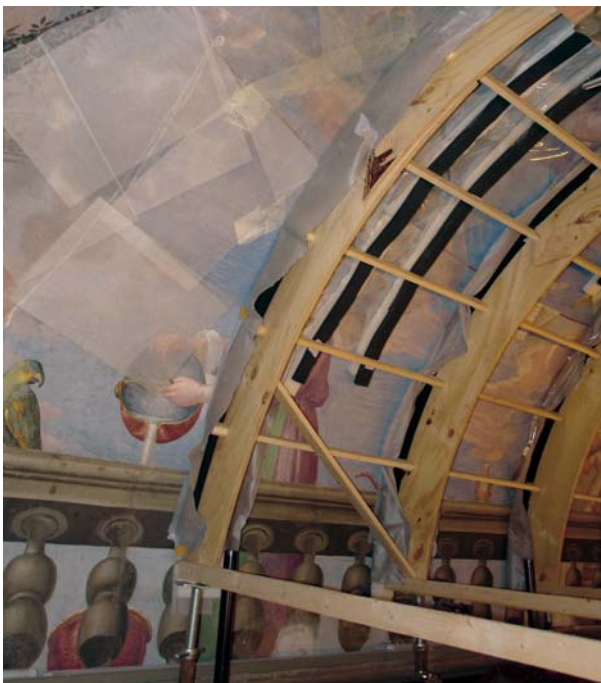
1. Centine di legno utilizzate per puntellare la volta. Firenze, Palazzo Pitti, Loggetta dell'Allori.

Gli interventi di risanamento strutturale sono consistiti nell'eliminazione delle murature sovrastanti e dei bagni per realizzare un unico locale. Dopo aver messo in sicurezza le parti pericolanti, sono stati eseguiti le demolizioni e i consolidamenti della volta 'in foglio' a strisce, seguendo cioè la direzione dei mattoni della volta parzialmente crollata.

Una volta ricostruite le parti crollate della volta 'in foglio', tutta la struttura è stata consolidata mediante l'applicazione di una malta isotropica e l'interposizione di rete in filo-vetro. Successivamente sono state applicate una serie di barre di acciaio piegate a 90° da collegare successivamente a una soletta armata di basso spessore con una rete zincata, infine sono stati eseguiti il riempimento della volta con materiale leggero quale Leka® e la ricostituzione del solaio dell'appartamento.

Una volta terminato il consolidamento strutturale della volta è stato possibile rimuovere il puntellamento della sottostante volta per poter iniziare il risanamento della pittura murale.

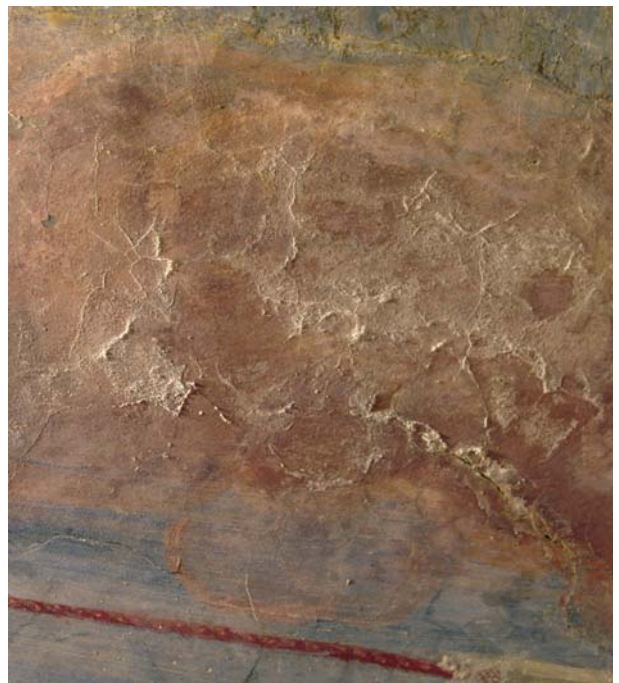
2. Cristallizzazioni saline sulla superficie pittorica.

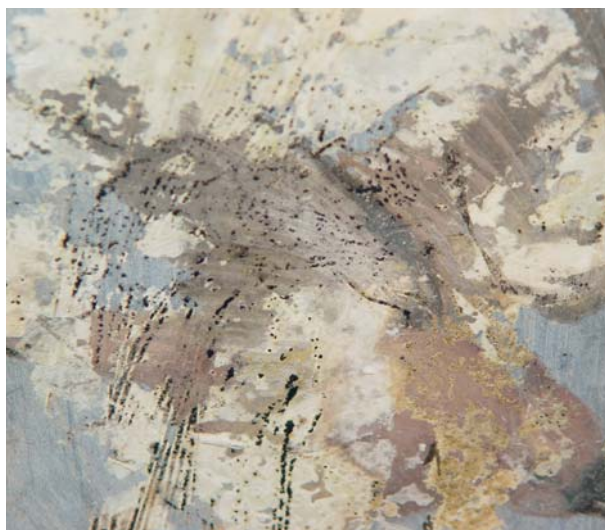
3. Carta giapponese con colonie fungine.

Le infiltrazioni di acqua,⁹ la presenza di sostanze organiche in essa contenute e quella di carta giapponese sulla superficie pittorica, oltre a macchiare la superficie avevano provocato la crescita di colonie fungine sugli stessi fogli di carta (figg. 3, 4). Le analisi biologiche eseguite sui campioni prelevati tal quali mediante la tecnica del nastro adesivo e dalle colture eseguite sui terreni specifici hanno individuato la presenza delle specie fungine *Chaetonium spp* e *Penicillium spp*.¹⁰ In particolare il *Chaetonium spp* è il diretto responsabile della manifestazione a macchie scure presenti sulla carta giapponese utilizzata nella fase preliminare ai lavori. Il *Chaetonium* è un ascomicete¹¹ in grado di utilizzare la cellulosa della carta come fonte di carbonio per il suo metabolismo; la presenza di questo substrato organico associata a tenori di umidità e temperatura idonei allo sviluppo delle muffe sono stati gli elementi scatenanti la crescita fungina.

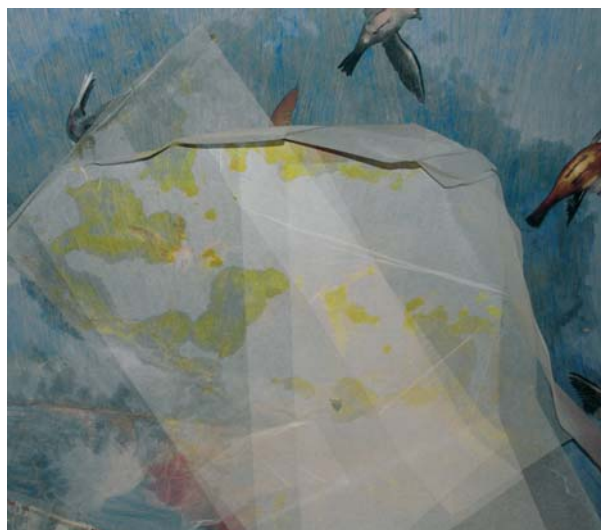
4. Le macchie assorbite dalla carta giapponese

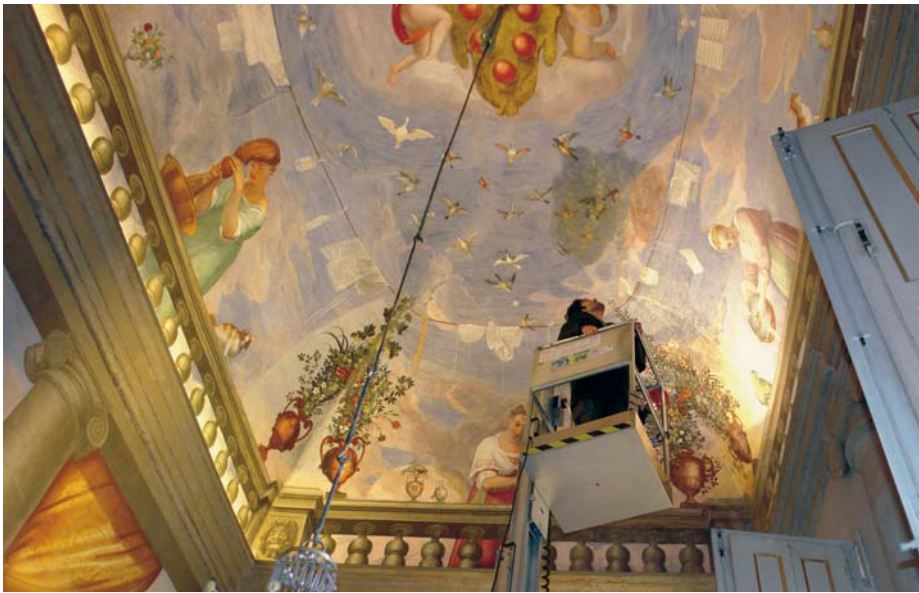
Le infiltrazioni che già in passato avevano dato luogo ai processi alterativi descritti in precedenza erano state provocate dalla perdita di due bagni di un appartamento un tempo destinato a uso di abitazione privata ed oggi disabitato, situati al piano superiore, esattamente in corrispondenza della volta affrescata. Le riparazioni all'impianto idrico eseguite in occasione del precedente intervento di restauro non sono state sufficienti, tanto che le condizioni di queste tubature sono ulteriormente peggiorate e in tal modo le infiltrazioni, che in questa occasione non si sono manifestate direttamente sugli intonaci del dipinto perché fra il solaio dei bagni e la struttura muraria della volta è collocata una struttura intermedia in mattoni, hanno addirittura indebolito l'integrità statica della

5. La pittura decora una volta a botte ribassata con teste di padiglione, senza unghiature. La zona interessata dalle infiltrazioni è quella mostrata in foto.

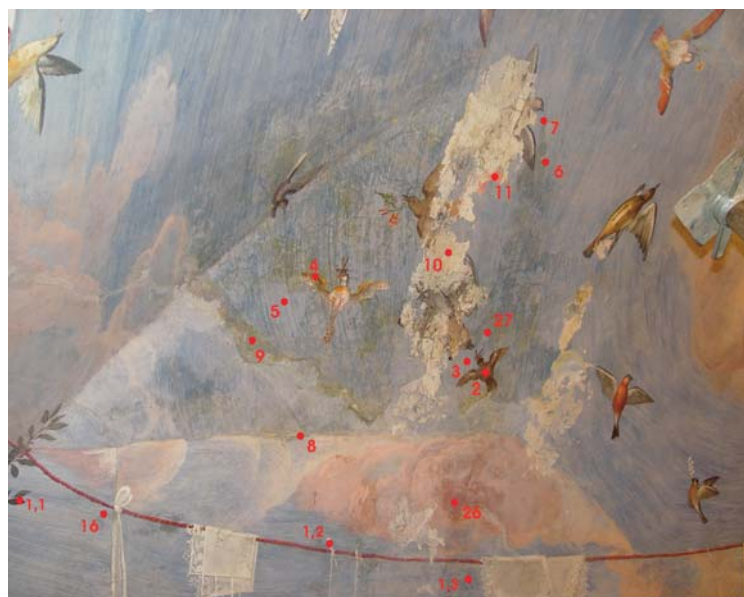
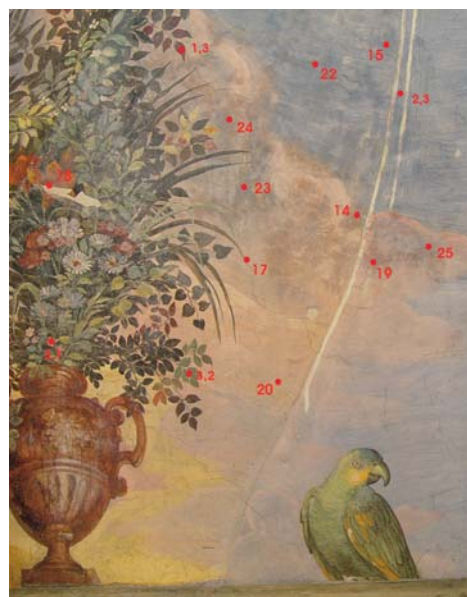
6a, b. Sulla zona interessata dalle infiltrazioni sono stati individuati ventisette punti per le misurazioni di umidità e di contenuto salino del supporto con lo strumento SUSI. I punti di misura 1 e 21 non sono mai stati coperti da impacco, pertanto non sono riportati.

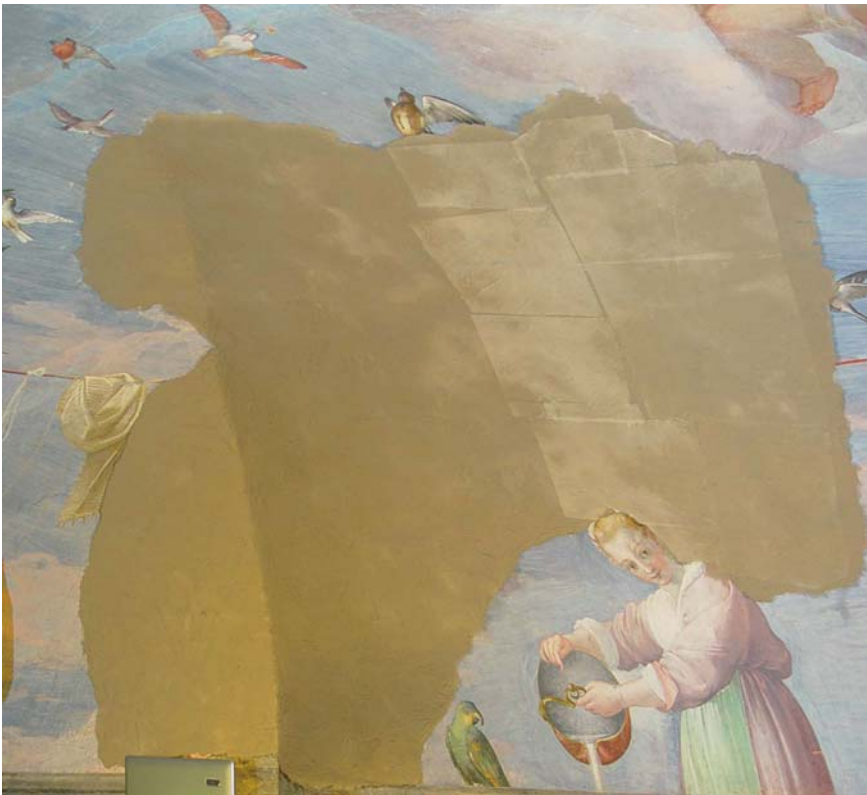
L'impacco # 1 (a base di Sepiolite – 7 volumi –, di sabbia – 6 volumi –, di pasta cellulosica Arbocell BW40 – 6 volumi – e acqua –16 volumi) è stato scelto per le sue qualità assorbenti e la sua scarsa adesione alla superficie pittorica. L'eccessiva adesione, infatti, può diventare pericolosa nei casi in cui si ha una superficie pittorica che si presenti decoesa. Abbiamo verificato qui che questo impacco si applica con molta facilità¹⁸ anche in volta, e questo è senz'altro un pregio. La sepiolite è utilizzata come materiale adsorbente; la pasta cellulosica, Arbocell BW40, è utilizzata per le sue caratteristiche idrofile necessarie per una maggiore durata del tenore di umidità nell'impacco; la sabbia¹⁹ come aggregato capace di creare un sistema poroso traspirante simile a quello dell'intonaco. Infine, per ottenere un impasto abbastanza malleabile i materiali sono stati impastati con 16 volumi di acqua deionizzata (fig. 7).

7. L'impacco # 1, a base di sepiolite, di sabbia, di pasta cellulosica Arbocell BW40 e acqua.

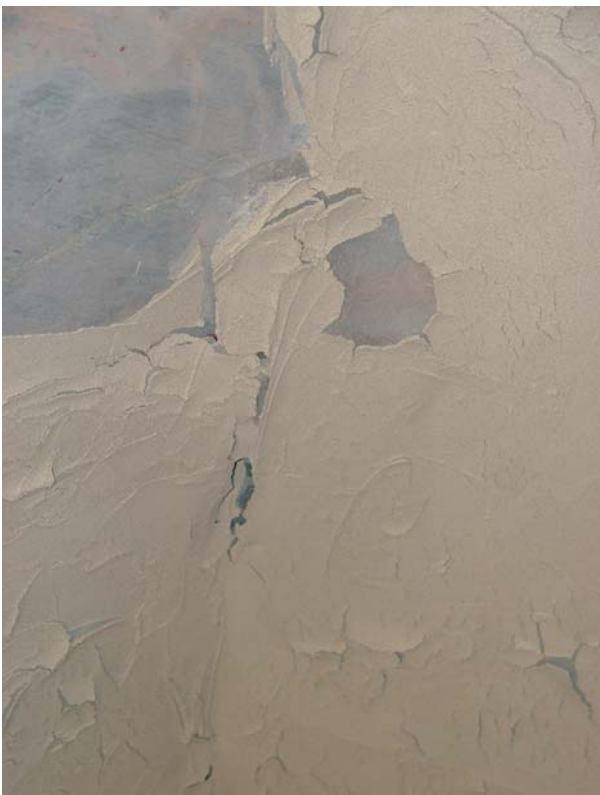
L'impacco # 1 ha presentato dei tempi di asciugatura rapidi; dopo solo un giorno ha cominciato a frantumarsi e a non aderire più omogeneamente alla superficie rendendo vana la sua azione estrattiva a cui necessitano tempi di posa più lunghi (fig. 8). Tale esperienza ha portato alla modifica della composizione dell'impacco impiegando una minor quantità di sepiolite e di acqua [impacco # 2]²⁰ e adottando l'accorg-

8. L'impacco # 1 dopo un giorno ha cominciato a frantumarsi e a non aderire più omogeneamente alla superficie.

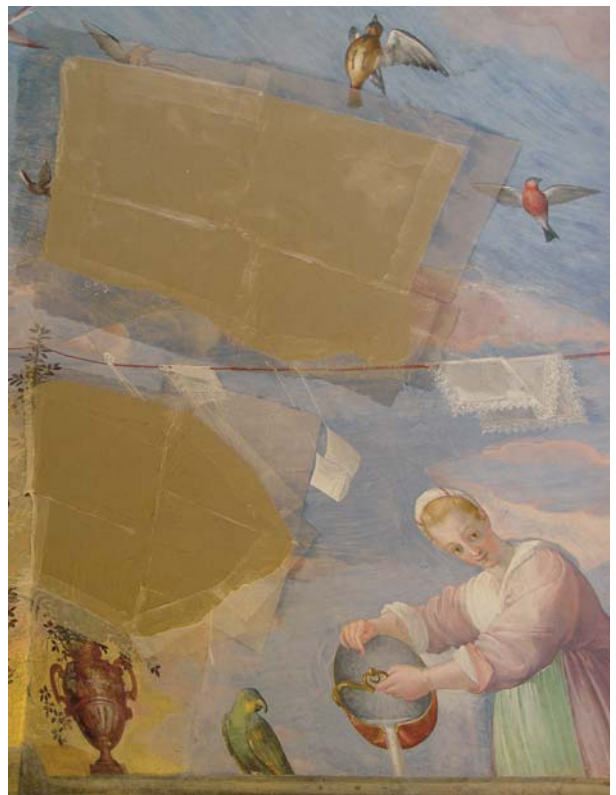
9. L'impacco # 2 è stato applicato in due porzioni.

L'impacco # 2 applicato su due fogli di carta giapponese, è stato suddiviso in due porzioni corrispondenti alla zona 1, in volta, e alla zona 2, in parete. La precauzione di tenere l'impacco coperto permette di mantenerlo applicato in volta fino a due giorni (fig. 9).

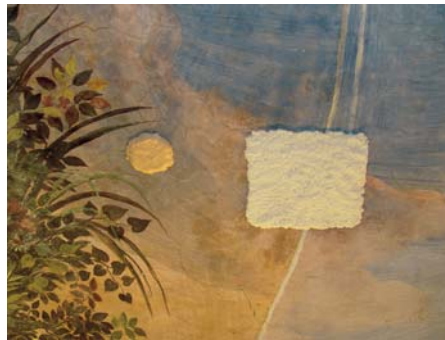
10

- #3b, sulla posizione 23 è stato scelto di applicare l'impacco a base di Westox-Cocoon[®],²³ materiale caratterizzato da una grande efficacia estrattiva relativamente a umidità e contenuto salino. Esso presenta però il grande limite di esercitare una notevole forza adesiva sulla superficie e per questo può diventare un materiale rischioso per la stabilità della pellicola pittorica delle superfici dipinte. Per ovviare a questo inconveniente era necessario trovare una metodologia di applicazione che mantenesse invariate le sue qualità estrattive ma ne mitigasse, fino a neutralizzarle, le caratteristiche adesive. Infatti, su tale posizione il Westox-Cocoon[®] è stato applicato su due strati di garza di cotone (fig. 10).

10. Sul punto 14 è stato applicato un impacco a base di pasta cellulosa (dx). Sul punto 23 è stato applicato l'impacco a base di Westox-Cocoon® su 2 strati di garza di cotone (sx).

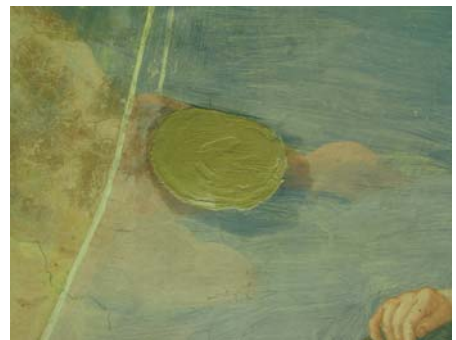
11

- #3c, sul punto 25 la tipologia applicata è quella relativa all'impacco # 2 (fig. 11).

Le misurazioni del punto 25, prima e dopo l'applicazione dell'impacco #3c, hanno mostrato che il contenuto salino decresce sensibilmente.

11. Sul punto 25 è stata applicata la tipologia di impacco # 2.

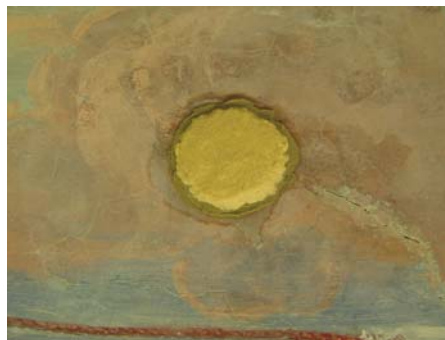
12

12. Sul punto 26 è stato applicato l'impacco a base di Westox-Cocoon® su uno strato di sepiolite dato a pennello.

garza (come sul punto 23), è stato steso su uno strato di sepiolite dato a pennello (punto 26, fig. 12) e sopra uno strato di pasta cellulosa²⁴ (punto 8, fig.13). La Sepiolite ha cominciato a cretarsi quasi subito provocando la caduta dell'impacco dopo un giorno rendendo nulla l'operazione e non confrontabili i valori; l'applicazione su pasta cellulosa ha portato a una riduzione del contenuto di salinità (vedi tabella 2), ma la pasta cellulosa aderisce eccessivamente alla superficie pittorica fino a provocare minimi 'strappi' della stessa dal supporto. Il confronto dei valori del contenuto salino e la verifica di una buona applicabilità del Westox-Cocoon® in questa particolare sperimentazione ci portano a concludere che esso, steso su due strati di garza, ha mostrato le migliori capacità estrattive. L'applicazione di questo materiale in piccole porzioni, come in questo caso, e su due strati di carta giapponese non provoca alcun danno alla superficie pittorica in conseguenza della rimozione dell'impacco. Come impacco assorbente finale è stato deciso di utilizzare quello a base di pasta cellulosa, per le comprovate capacità estrattive²⁵ (impacco # 3a), per la consolidata esperienza di impiego e perché rappresentava il migliore compromesso tra la capacità estrattiva, la facilità di applicazione e la tenuta dell'impacco

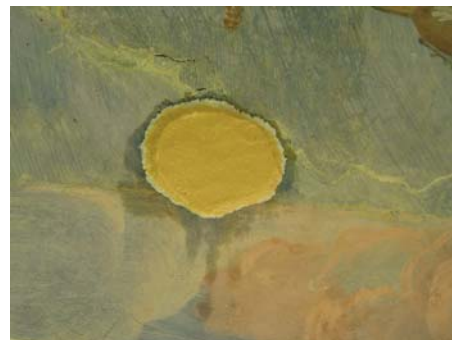
13

13. Sul punto 8 è stato applicato l'impacco a base di Westox-Cocoon® sopra uno strato di pasta cellulosa.

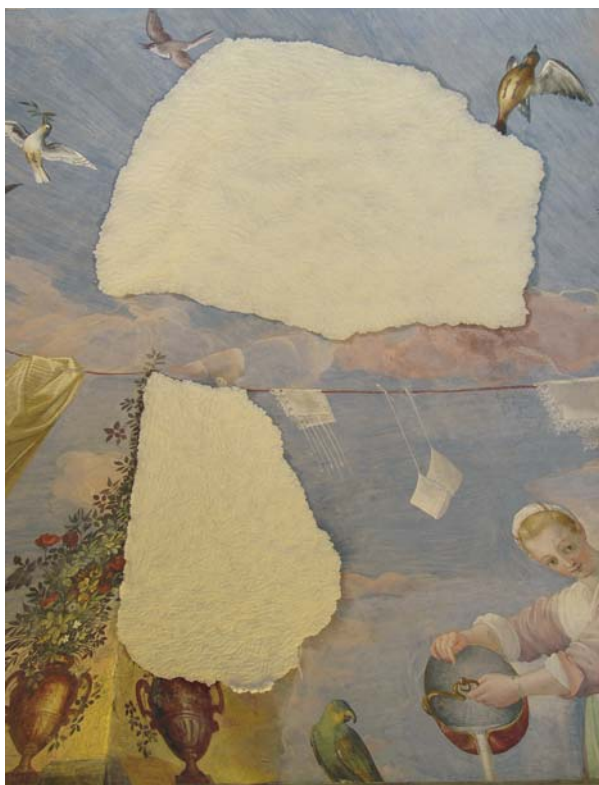
stesso (denominato impacco # 4).²⁶ Tale impacco è stato lasciato in posa per sei giorni fino alla sua completa asciugatura²⁷ (fig. 14).

14. L'impacco finale, # 4, a base di pasta cellulosa, è stato applicato in due porzioni.
